## Revista Latinoamericana de Difusión Científica

## Diagnóstico patológico y modelamiento computacional para la intervención de estructuras de hormigón armado

Nicanor Polo Cruz\*

## Pathological Diagnosis and Computational Modeling for the Intervention of Reinforced Concrete Structures

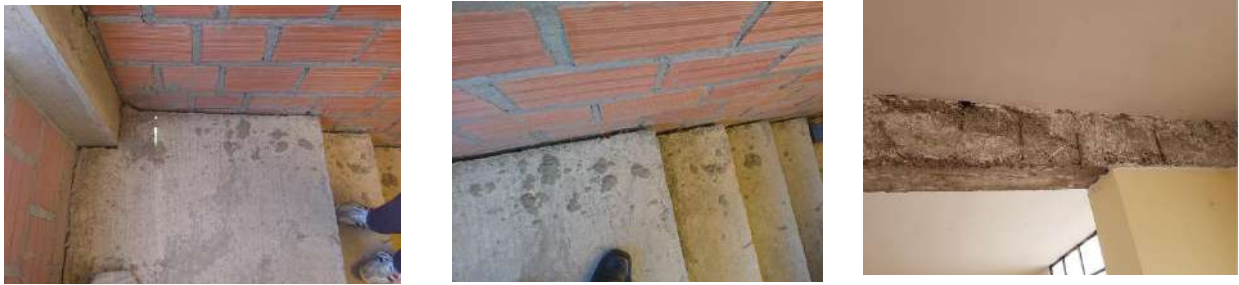
**Figura 3.** Desplazamiento y desprendimiento del hormigón

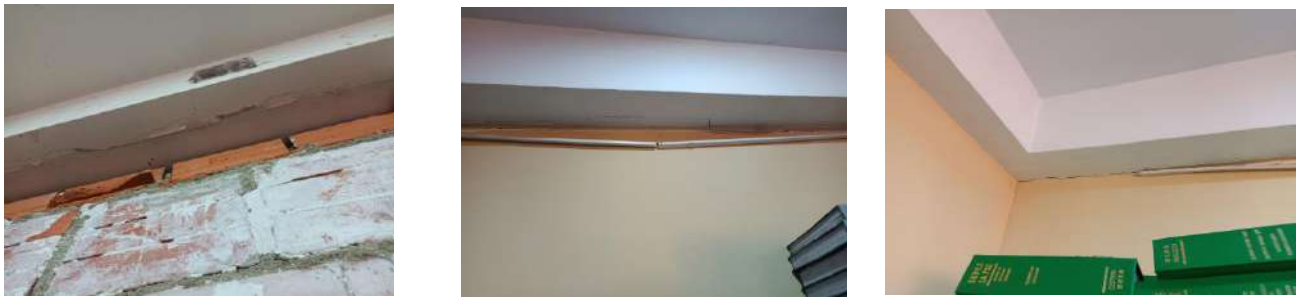
**Figura 4.** Asentamiento diferencial por exceso de carga

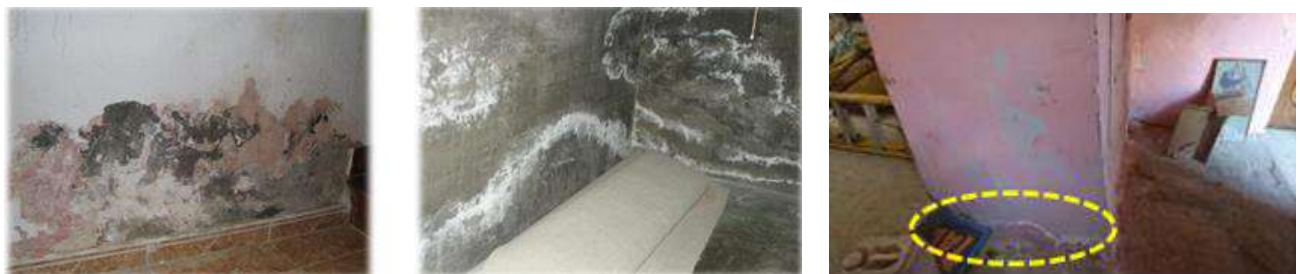
**Figura 5.** Aparición de eflorescencias superficial en elementos estructurales

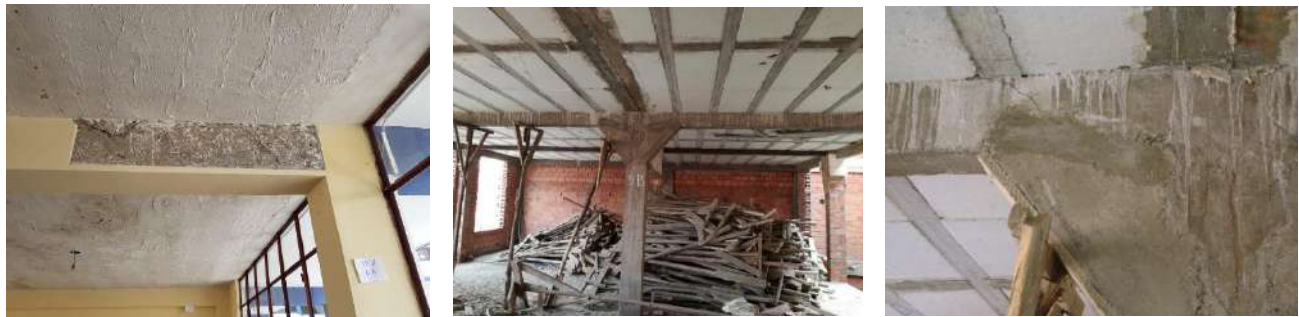
**Figura 6.** Aparición de fisuras en vigas y desprendimiento del hormigón

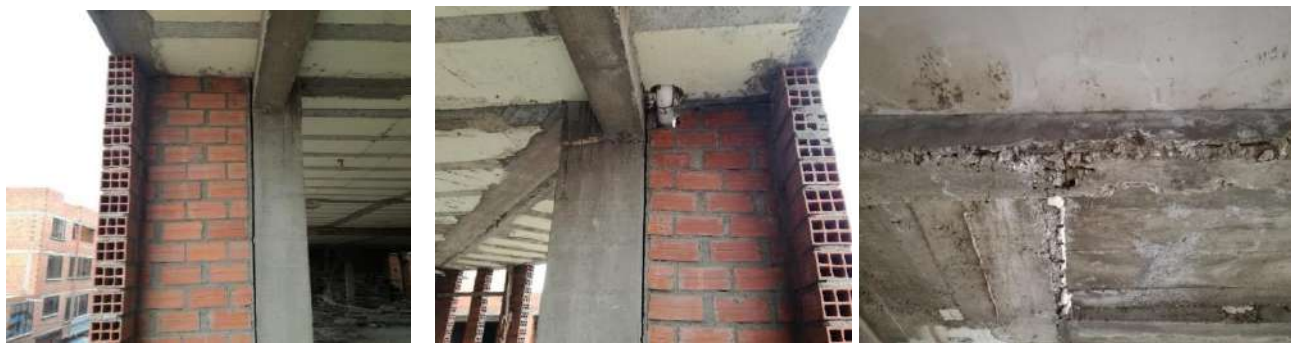
**Figura 7.** Separación vertical entre tabiquería y columna (volados)

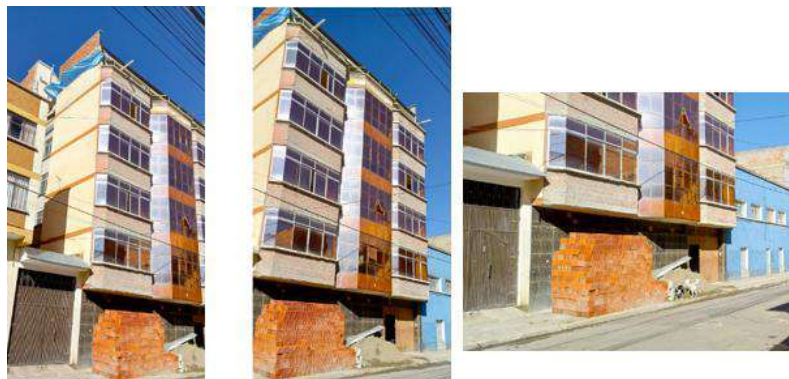
**Figura 9.** Vistas del inmueble en estudio

El Edificio Rosas Paredes, tiene una antigüedad de 10-11 años, cuenta con 7 plantas, arquitectónicamente está distribuido de la siguiente manera: En planta 1, se tiene un espacio de garaje y áreas de servicio, en la planta 1, se tiene 2 departamentos con todas sus dependencias y áreas de servicio, en la planta 2, 3, 4 y 5 de la misma forma cuenta con 2 departamentos de dos dormitorios y sus dependencias, planta 6 y 7, se tiene 1 departamento de 4 dormitorios y otro departamento de 1 dormitorio y sus dependencias.

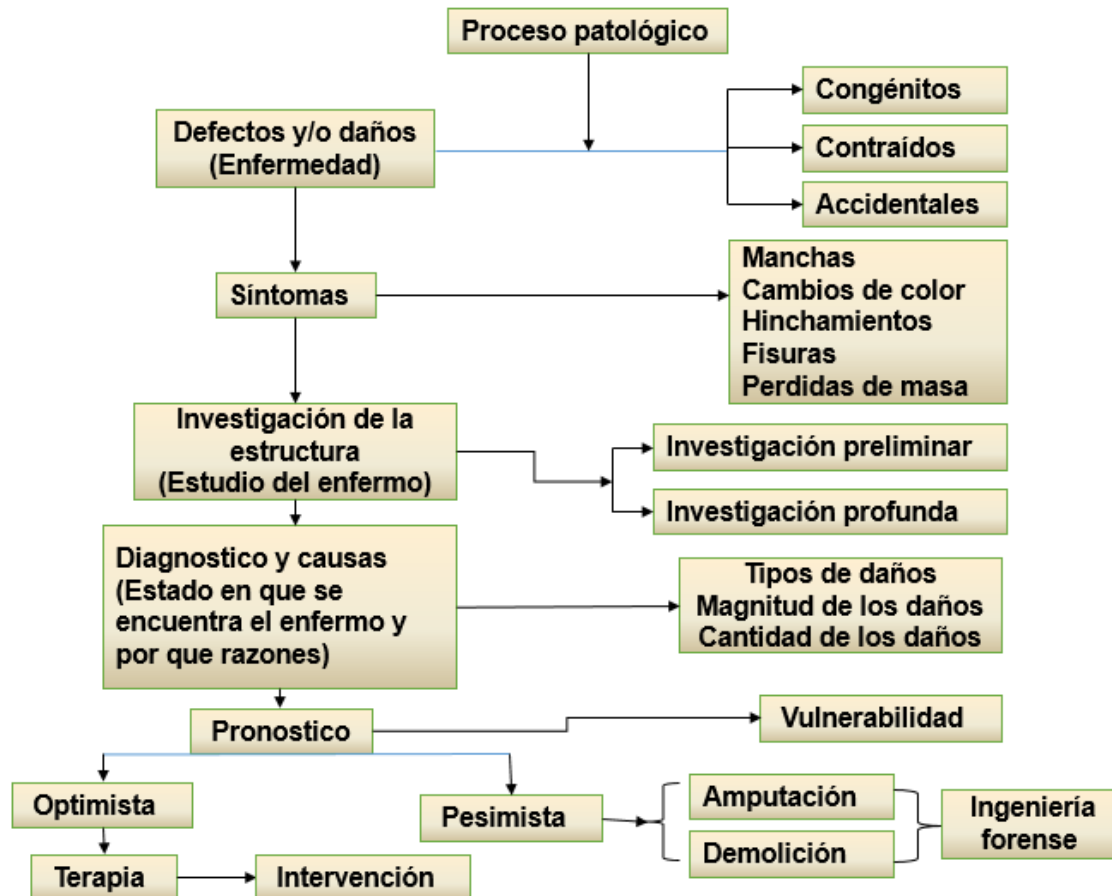
**Figura 10.** Modelo secuencial de los procesos que sigue la patología

La investigación está enfocada al Diagnóstico Patológico y Modelamiento computacional para la intervención estructural, de las fundaciones, columnas y vigas, del Edificio Rosas Paredes, para lo cual se aplicará una metodología secuencial de intervención, que representa el proceso de investigación, controlar los resultados y de representar las soluciones de un problema que conlleva a la toma de decisiones.

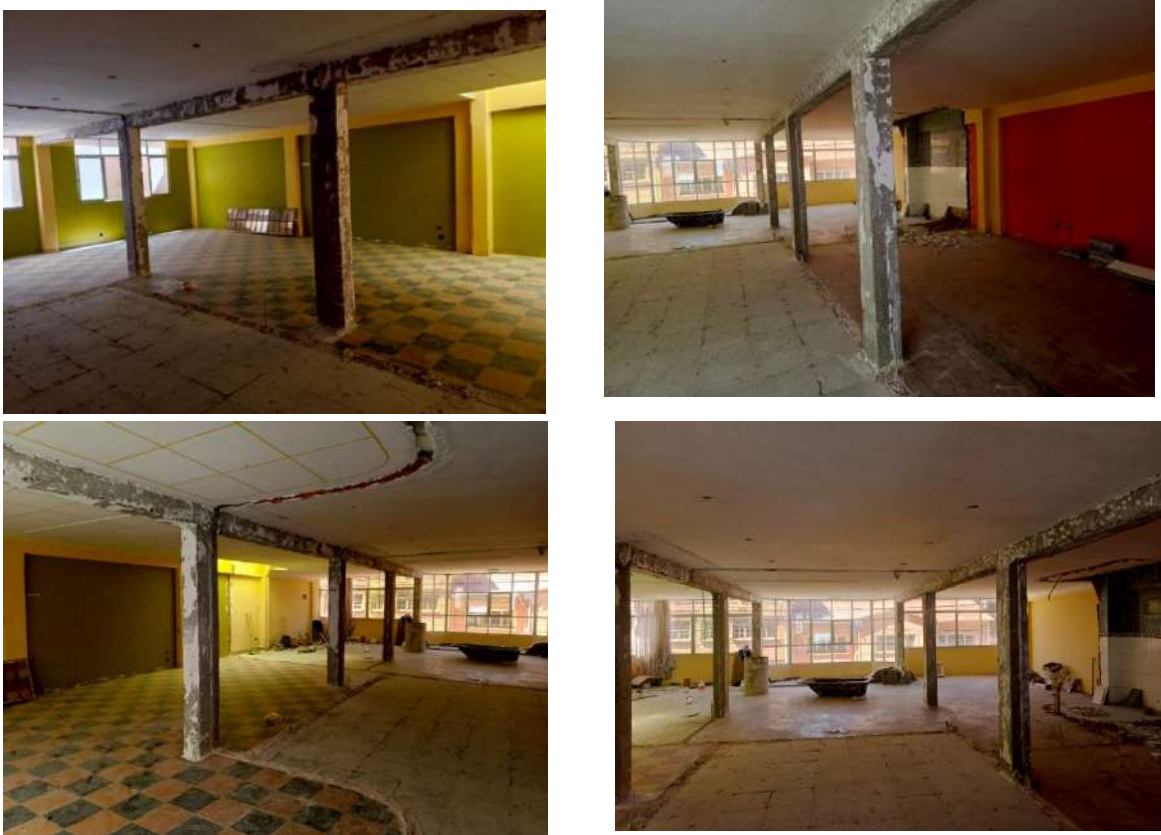
El proyecto no cuenta con un diseño estructural, no existió una supervisión de obra durante su ejecución, producto de ello; se observa una construcción improvisada, defectos en el sistema estructural, sin ningún criterio técnico, defectos en la geometría de los elementos estructurales, mala calidad en la elaboración del hormigón y su puesta en obra y otros apreciables a simple inspección visual.

**Figura 11.** Proceso constructivo de columnas, vigas y losas

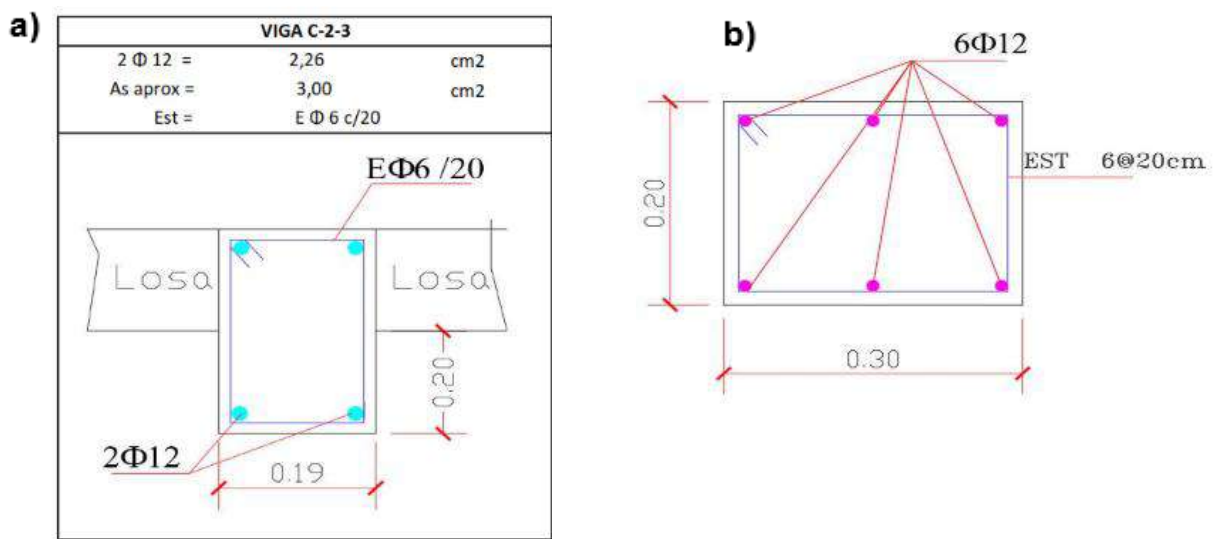
**Ensayos de Escáner de barras:** El procedimiento para realizar el ensayo de escáner de barras en elementos de hormigón armado, es un ensayo no destructivo que permite detectar y mapear la ubicación, cantidad, separación, diámetro y recubrimiento de las varillas de acero (refuerzo) dentro del concreto sin dañarlo. Se emplean equipos especializados como escáneres de barras.

**Figura 12.** Esquema de armado de a) vigas y b) columnas

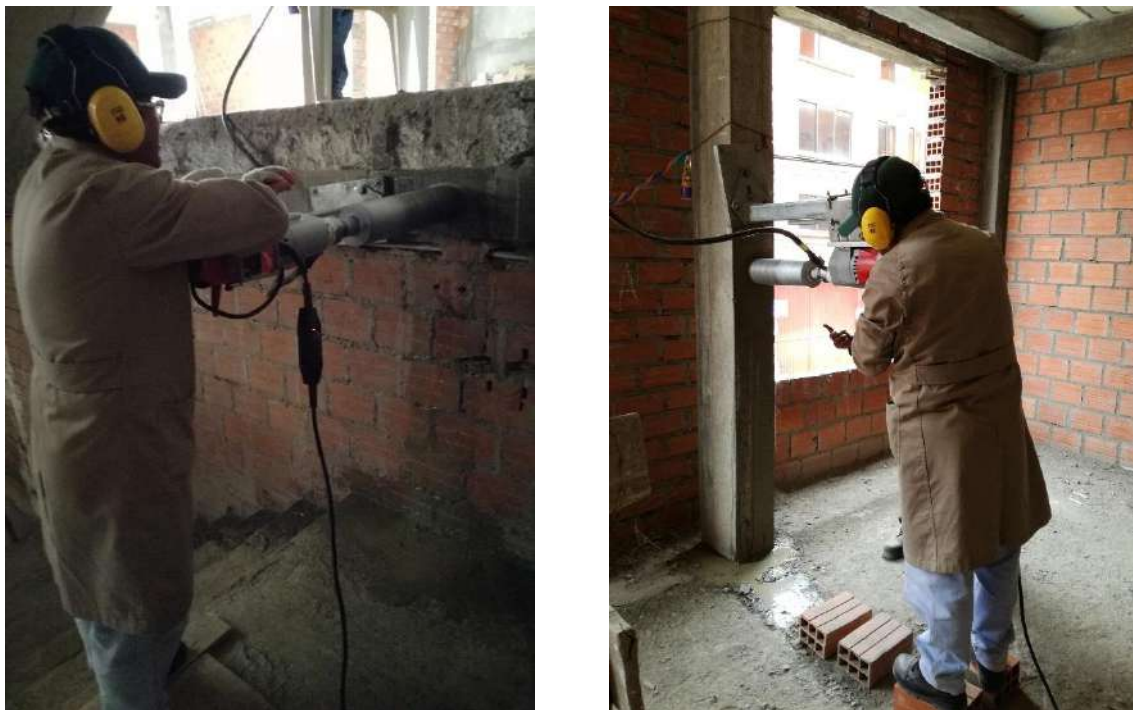
**Extracción de núcleos:** Las extracciones de núcleos de hormigón se realizaron según la norma ASTM C42, extrayéndose un total de tres probetas en diferentes elementos estructurales, definiéndose estos puntos en elementos donde no comprometan la seguridad

**Figura 12.** Fotografías del ensayo de extracción de núcleos

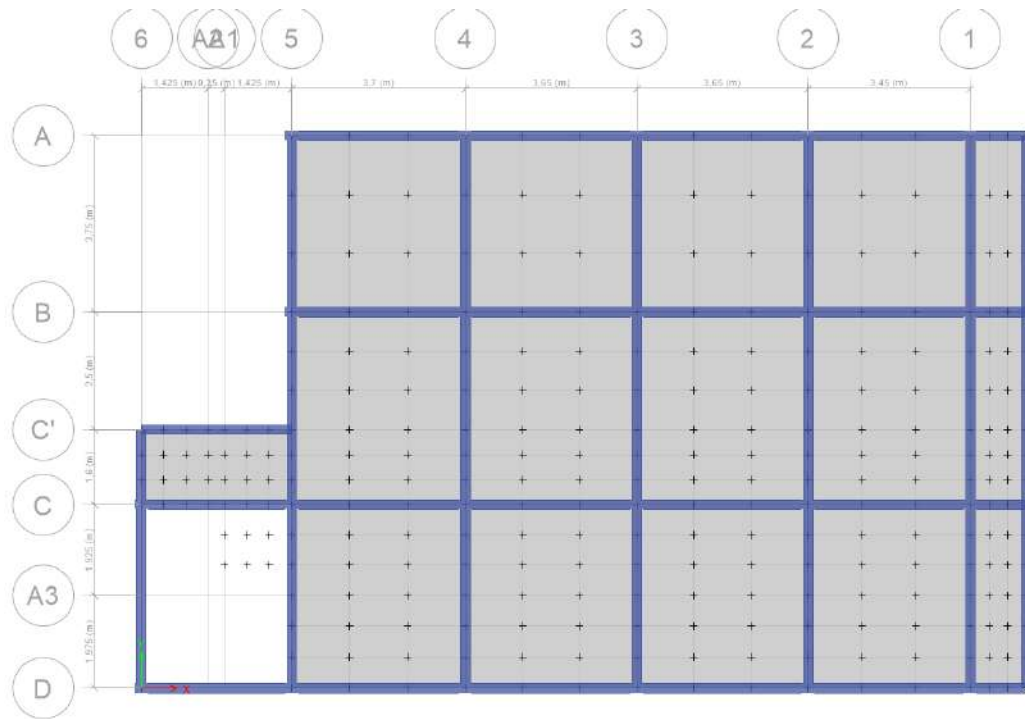
**Figura 13.** Vista de planta

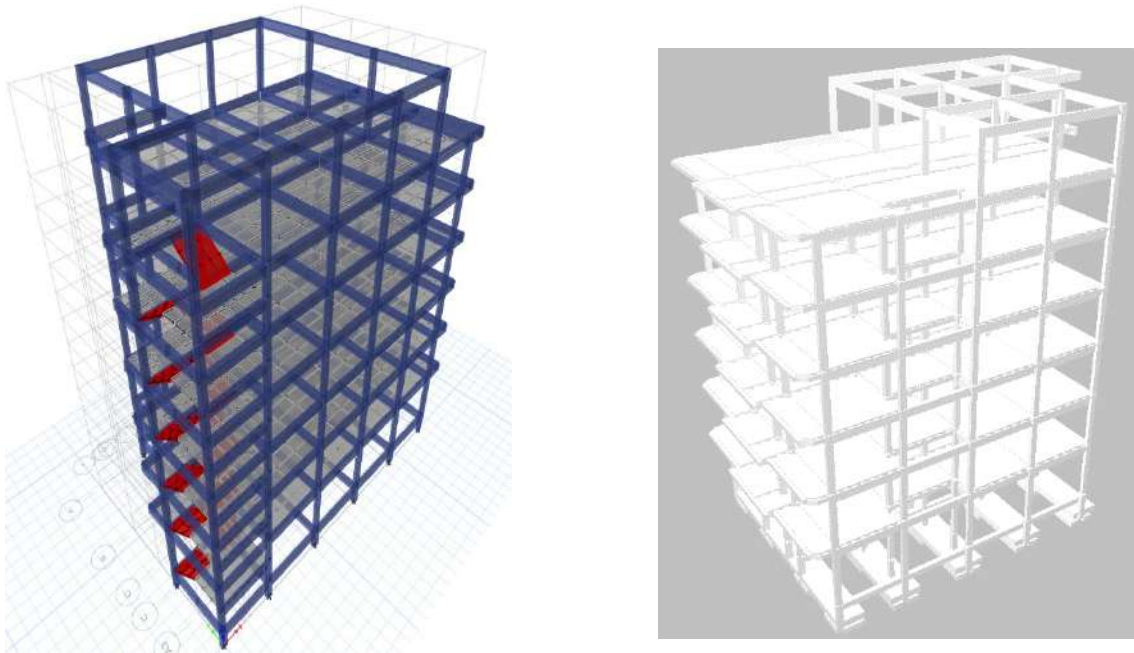
**Figura 15.** Modelo Estructural 3D

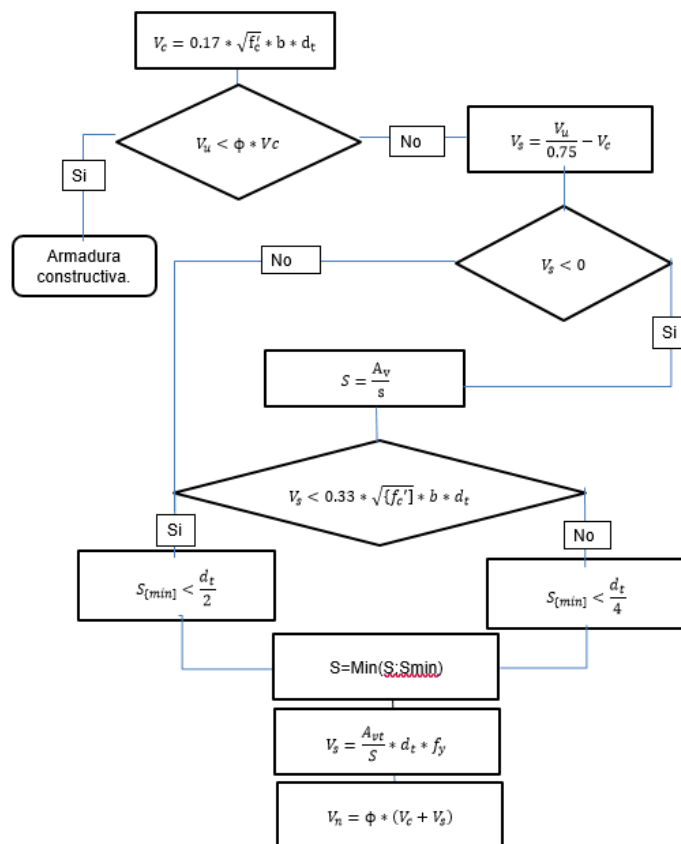
**Resistencia a corte de vigas.** La verificación de resistencia a corte se da de acuerdo con el siguiente flujograma.

**Figura 16.** Flujograma para verificación de resistencia a corte

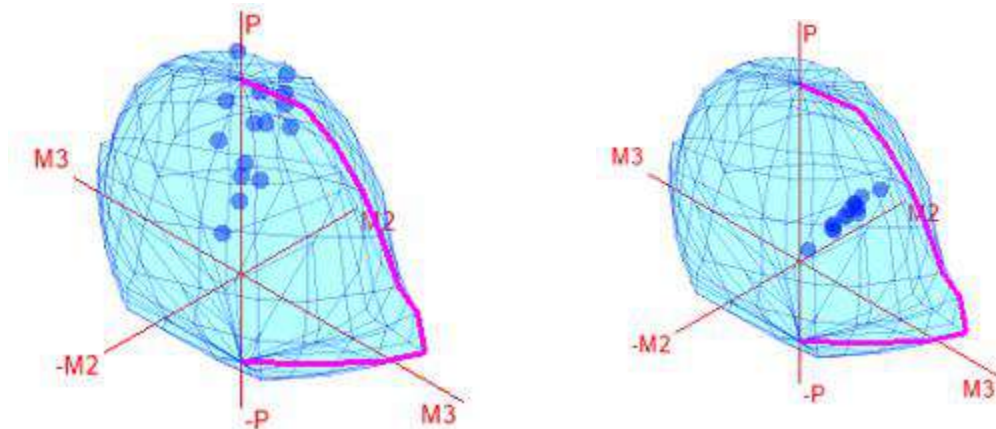
**Verificación de columnas:** De acuerdo con lo descrito anteriormente las columnas centrales están fallando por aplastamiento y las perimetrales por flexo compresión, hay que

considerar que las columnas de planta baja hasta el segundo piso exceden cargas críticas y corren el riesgo de pandearse situación que puede observarse por la mayoración de momentos existente en las mismas. Esta situación es crítica y puede conllevar al colapso total de la estructura, puesto que las columnas y vigas circundantes se encuentran por debajo de lo solicitado por la normativa, por lo que cuentan con muy poca capacidad disponible para absorber en caso de falla de alguna se requiere el encamisado de 4 Niveles de columnas.

**Figura 17.** Diagrama de interacción de columnas

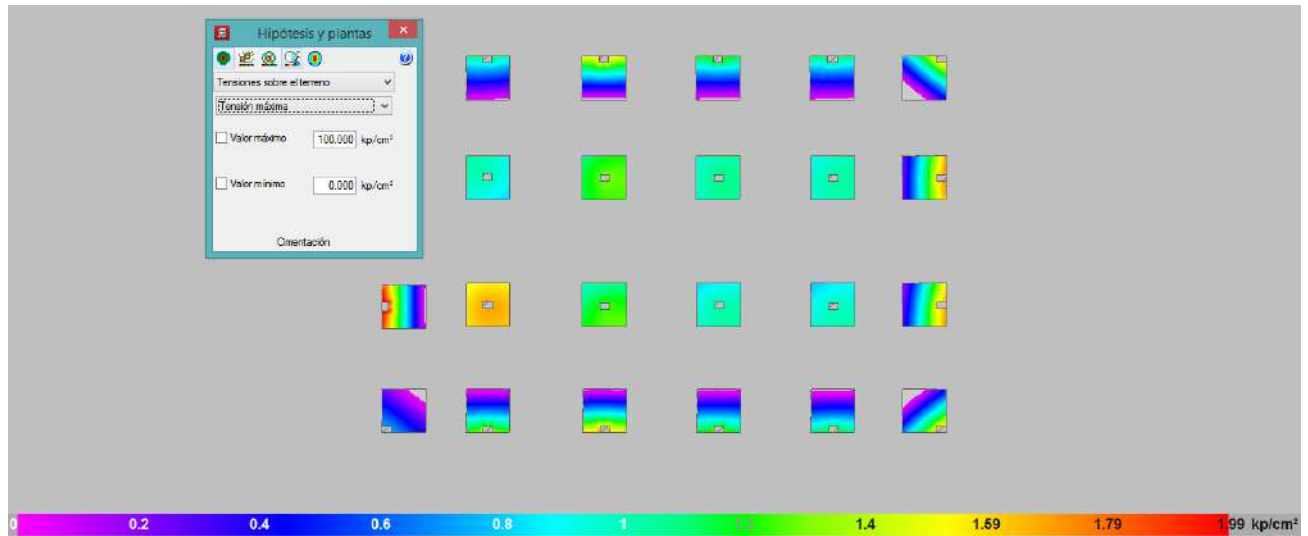
**Verificación de zapatas:** En el caso de Zapatas considerándolas flexibles o rígidas es evidente que están excediendo por mucho su resistencia admisible y es muy posible que fallen y/o generen asentamientos considerables cuando la estructura esté en funcionamiento, se recomienda ampliar la zapata para evitar problemas de asentamientos a futuro.

La tensión máxima que se produce según el número de pisos que actualmente está construido el edificio Rosas Paredes, dichas zapatas aisladas son insuficientes, obteniendo una tensión máxima de  $1.99 \text{ kgf/cm}^2$ , según el estudio de suelos se tiene una tensión máxima de  $0.75 \text{ (kgf/cm}^2\text{)}$ , por lo tanto, no cumple con la especificación. En este sentido se procedió a realizar el refuerzo con zapata corrida en el sentido transversal.

**Figura 18.** Tensiones máximas en fundaciones original del Edificio.

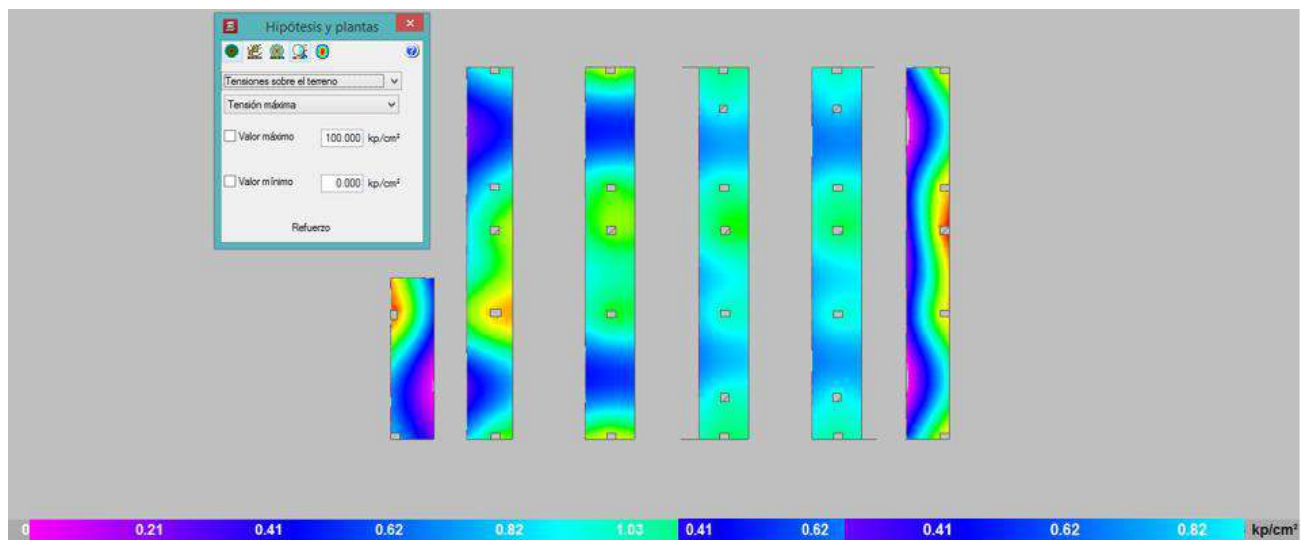
**Figura 19.** Refuerzo con zapatas corridas en sentido transversal

**-Refuerzo estructural de fundaciones:** Las zapatas aisladas son insuficientes, obteniendo una tensión máxima de  $1.99 \text{ kgf/cm}^2$ , según el estudio de suelos se tiene una tensión máxima de  $0.75 \text{ (kgf/cm}^2\text{)}$ , por lo tanto, no cumple con la especificación. En este sentido se procedió a realizar el refuerzo con zapata corrida en el sentido transversal.

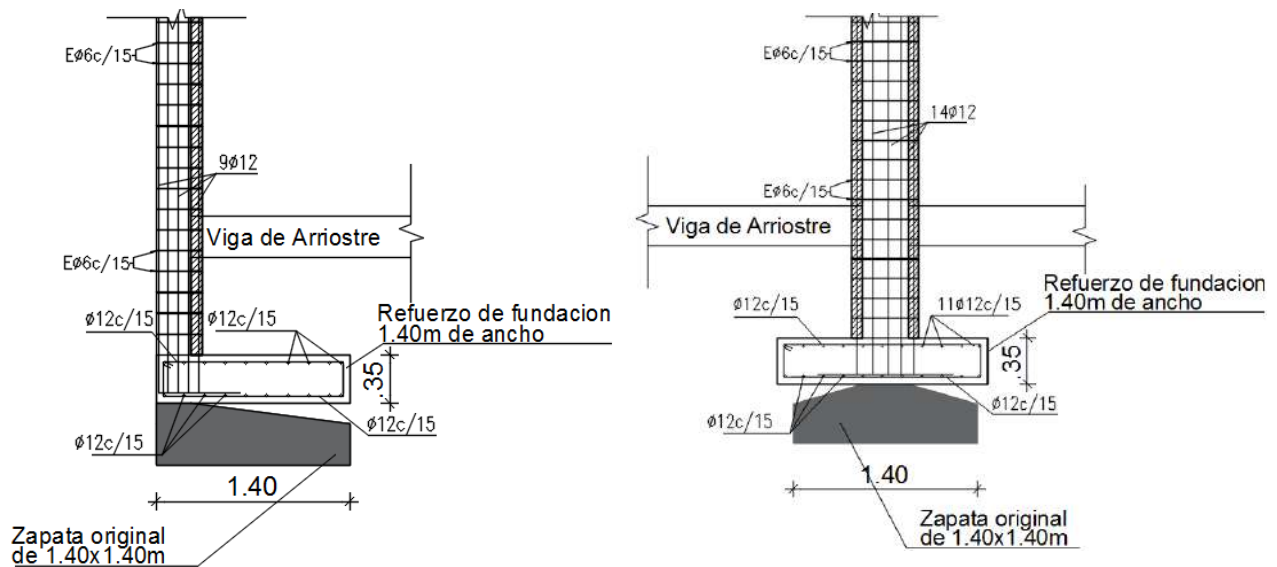
**Figura 21.** Refuerzo con zapatas corridas

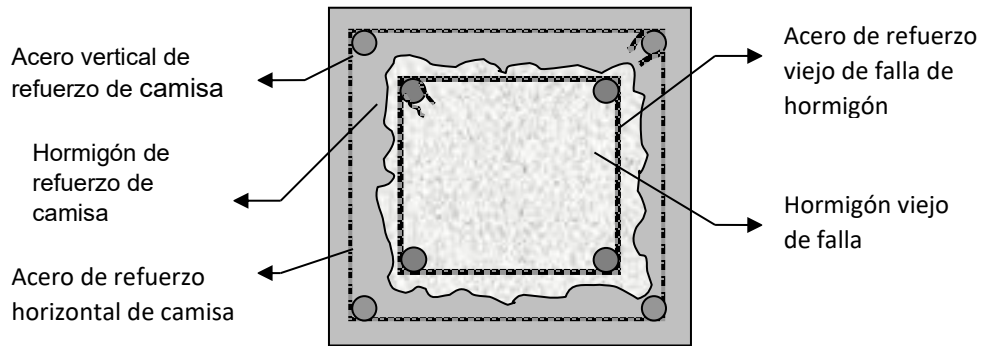
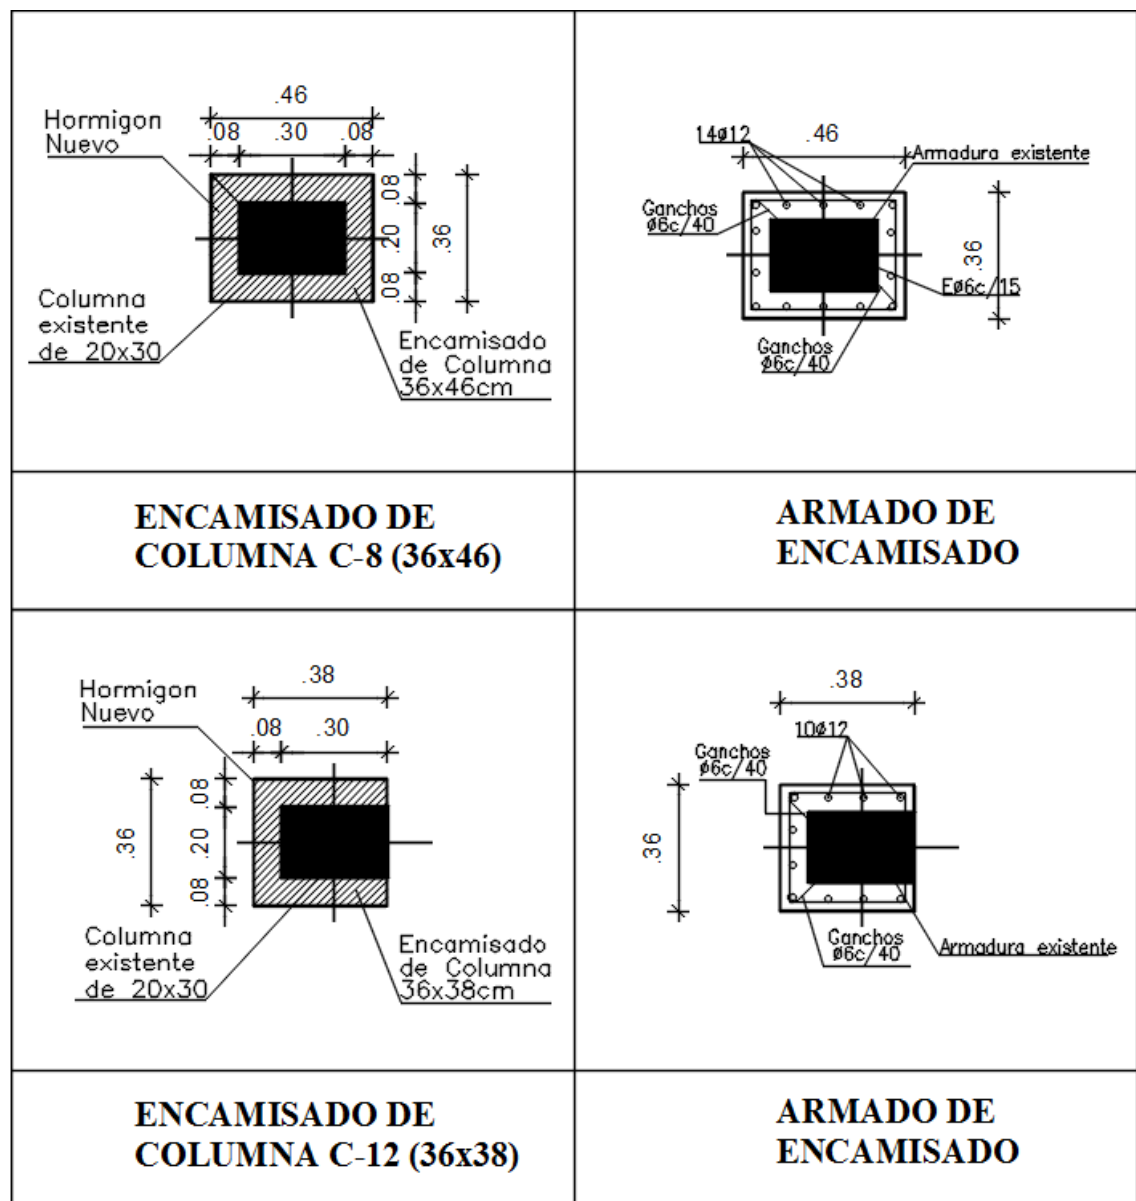
**Figura 22.** Encamisado de columnas

**Figura 23.** Encamisado de columnas

**-Refuerzo de columna:** El tratamiento de este refuerzo consiste en armado alrededor de la columna de falla, una vez modelada con maceta se tiene que diseñar para resistir y soportar cargas externas que puedan actuar.

**-Preparación de la superficie:** Se procederá a desbastar la superficie de hormigón del pilar por medios mecánicos (bujarda eléctrica) con la finalidad de dejar un soporte rugoso. Se ejecutan franjas c/ 0,50 m, a modo de rozas de 10 cm de ancho por 1,5 cm de profundidad, para facilitar la adherencia y la traba del Grout.

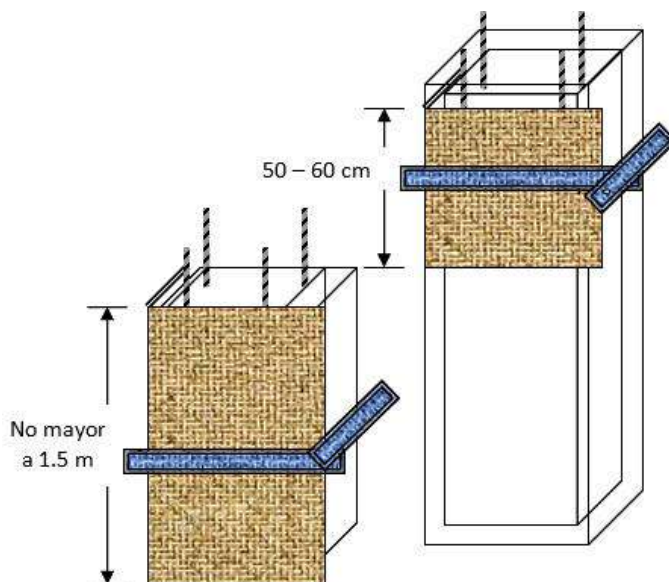
**Figura 24.** Detalles de encofrado para el refuerzo de columna

**-Encofrado:** Encofrado de pilares con moldes de tipo fenólico y rematado en su altura (collarín) con tablero. Sellado de junta con collarín con espuma de poliuretano. El encofrado debe de ir suficientemente rigidizado para contrarrestar el empuje del mortero grout.

En las caras del encofrado se ejecutan perforaciones, realizando la primera a 1,00 m de altura y a cada metro hasta llegar a la cota superior, con el fin de tener en todo momento un punto de inyección y varios puntos de purga y/o control de la misma.

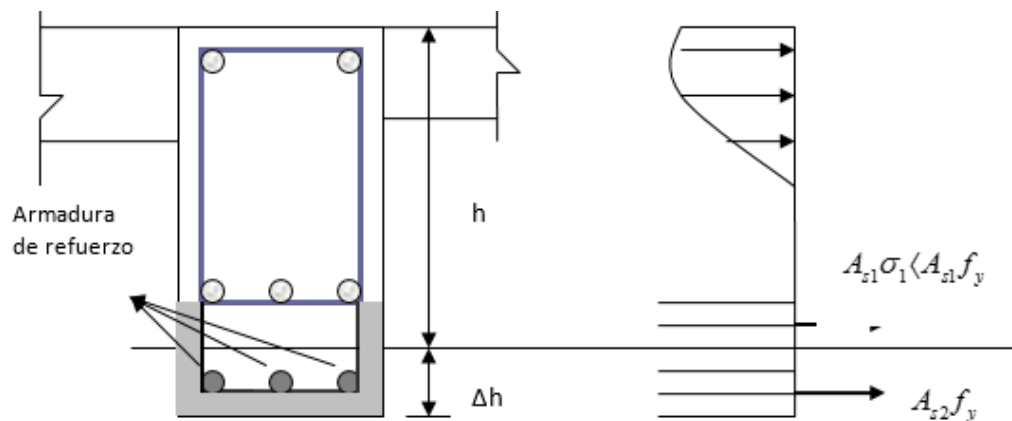
**Figura 25.** Recrecido del canto de la viga por flexión

**-Refuerzo de viga:** Normalmente no sea posible descargar totalmente la viga, con lo que la armadura existente estará sometido a tensión. Cuando se construye el refuerzo de la nueva armadura esta descargada, por lo que al entrar en carga la antigua armadura tendrá que soportar las tensiones anteriores más los que se producen del nuevo estado de equilibrio.

**-Caso N°1: Recrecido del canto de la viga**
